**Rapport d'expertise sur l'état intérieur et extérieur des
mausolées, mosquées et autres monuments situés à
Tombouctou et sa région**

Présentation et étude de l'état de ces monuments avec comparaison entre leur état tels qu'ils se présentaient avant la fin mars 2012 et tels qu'ils étaient après Janvier 2013 lorsque Tombouctou a pu à nouveau être accessible aux autorités nationales.

Février 2015

Version révisée, en avril puis juillet 2015

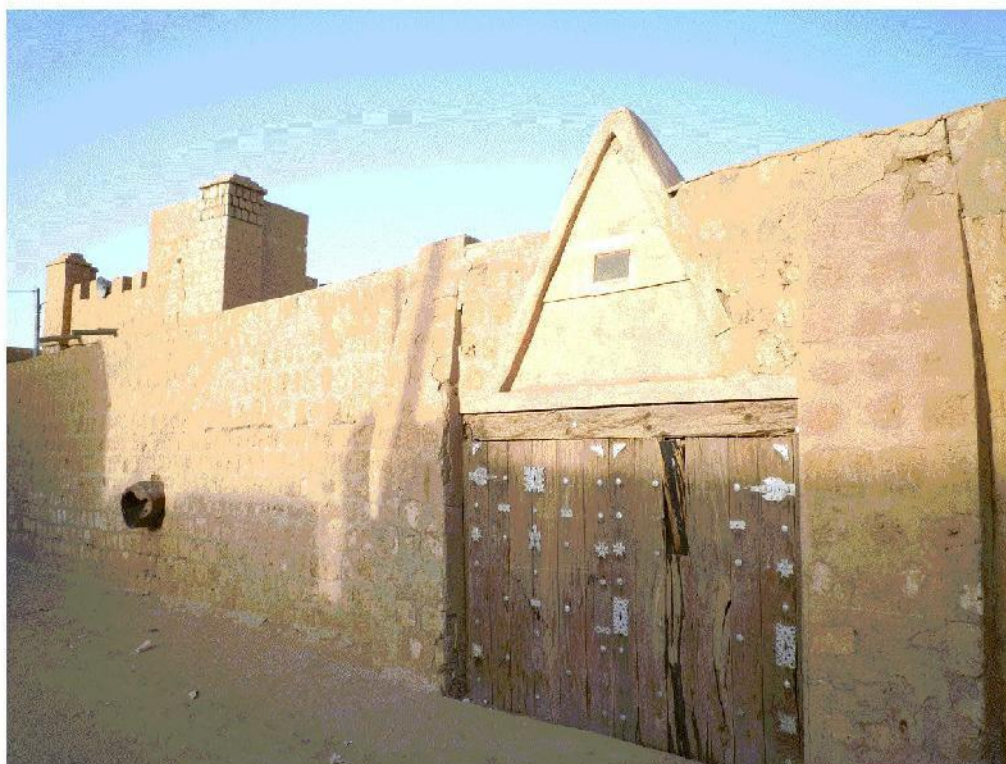
Porte mythique de la cour-cimetière de la mosquée de Sidi Yahiya, photo [redacted] 1995

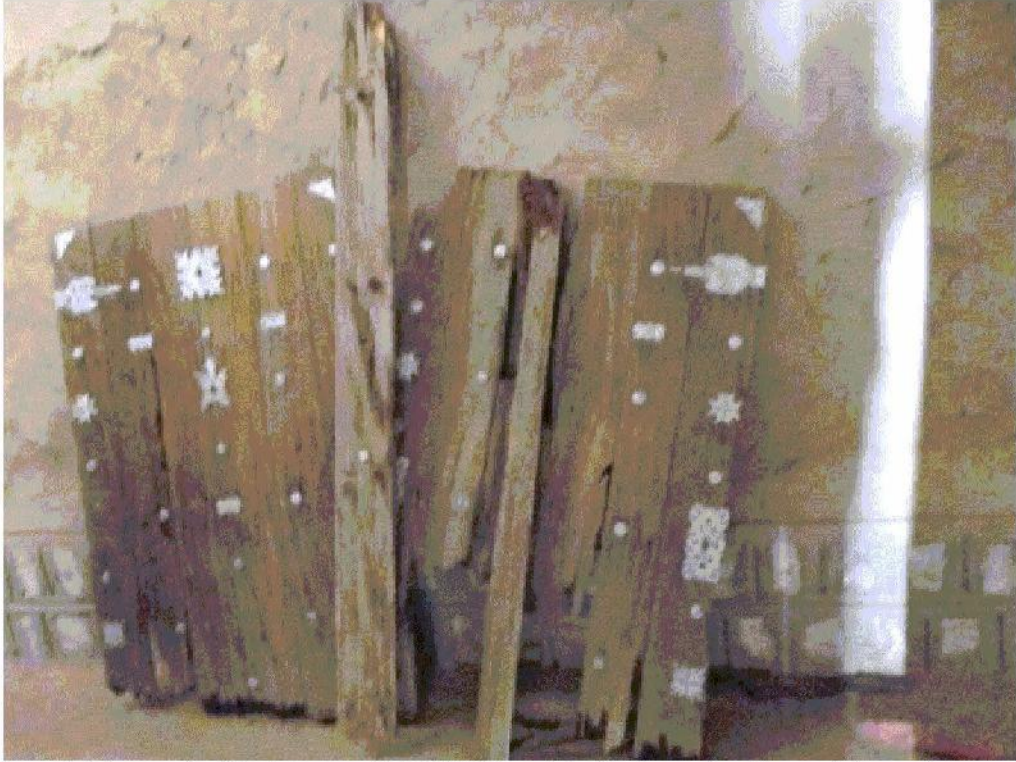
La porte de la cour-cimetière de la mosquée de Sidi Yahya est stockée dans un des débarras de la mosquée, photo [redacted] 2013

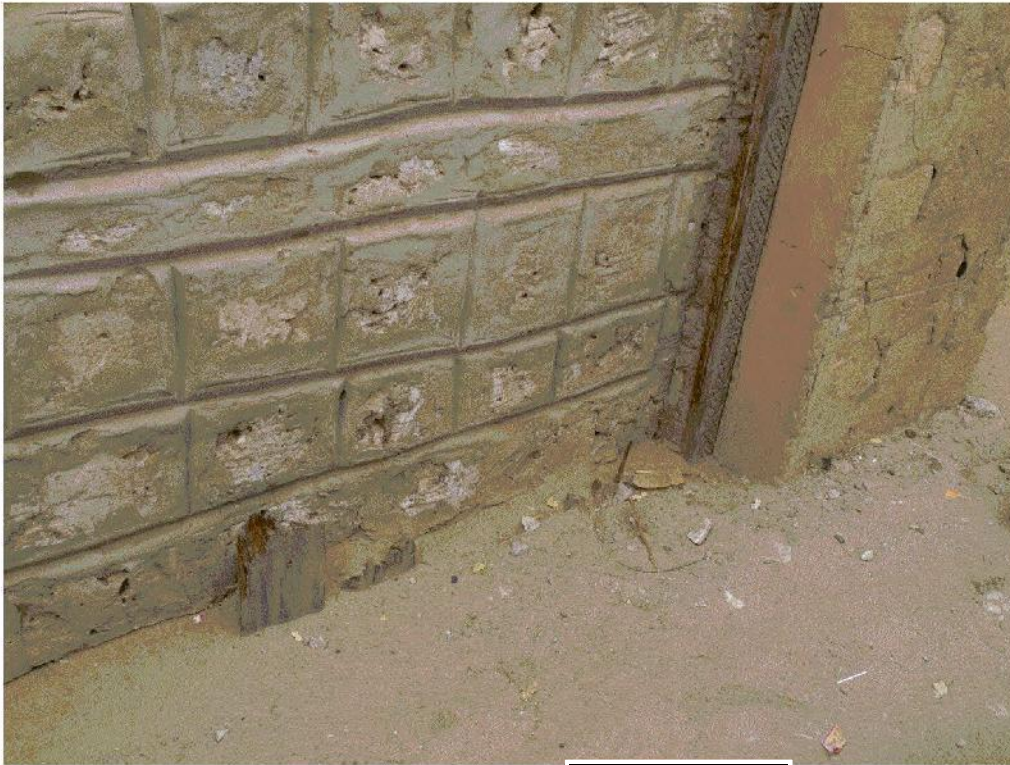
Base de la porte mythique de la mosquée de Sidi Yahya, photo [redacted] 2013

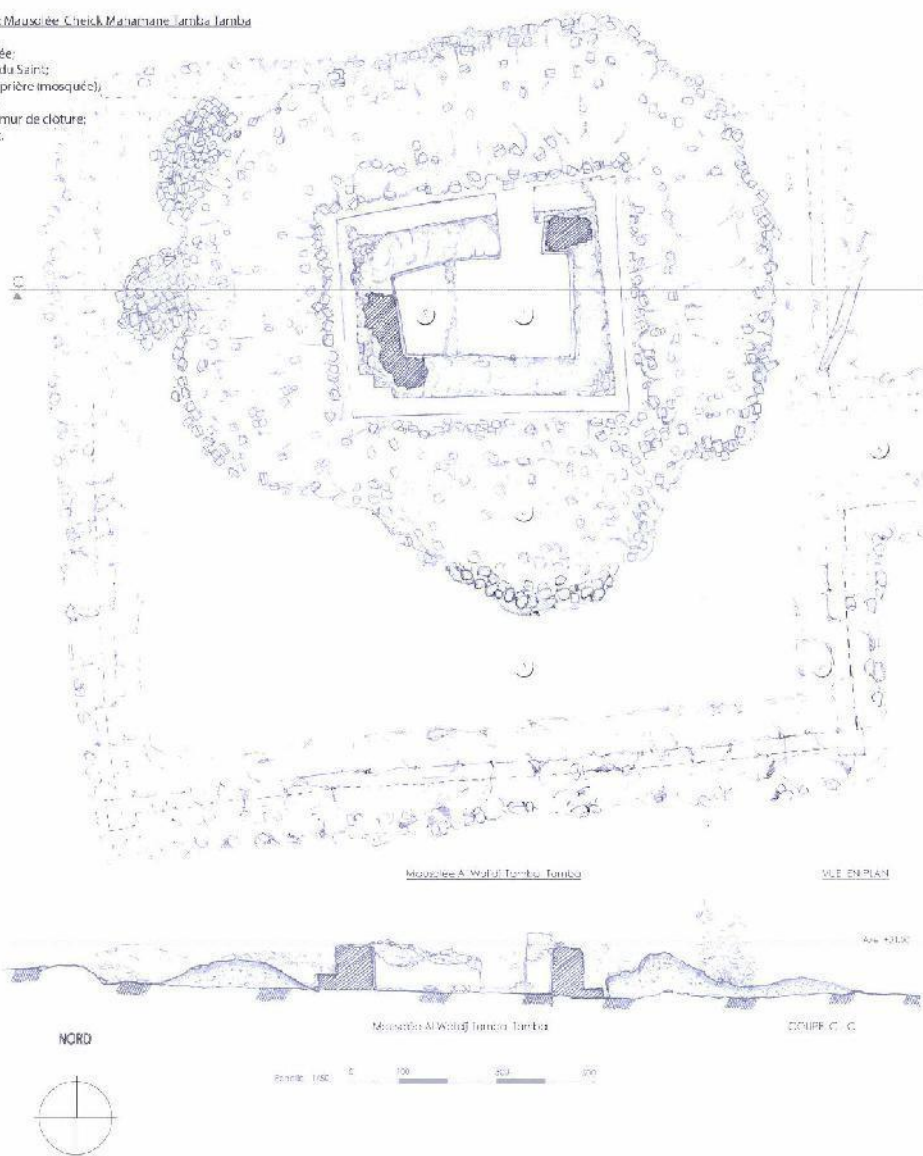
Mausolée Tamba Tamba [REDACTED] 013

LEGENDE : Mausolée Cheik Mamane Tamba Tamba

1. Mausolée;
2. Tombe du Saint;
3. Aire de prière (mosquée);
4. Gravas;
4. Gravas mur de clôture;
5. Minaret.

La reconstruction du mausolée de Tamba Tamba est prévue pour le mois de mai 2015.

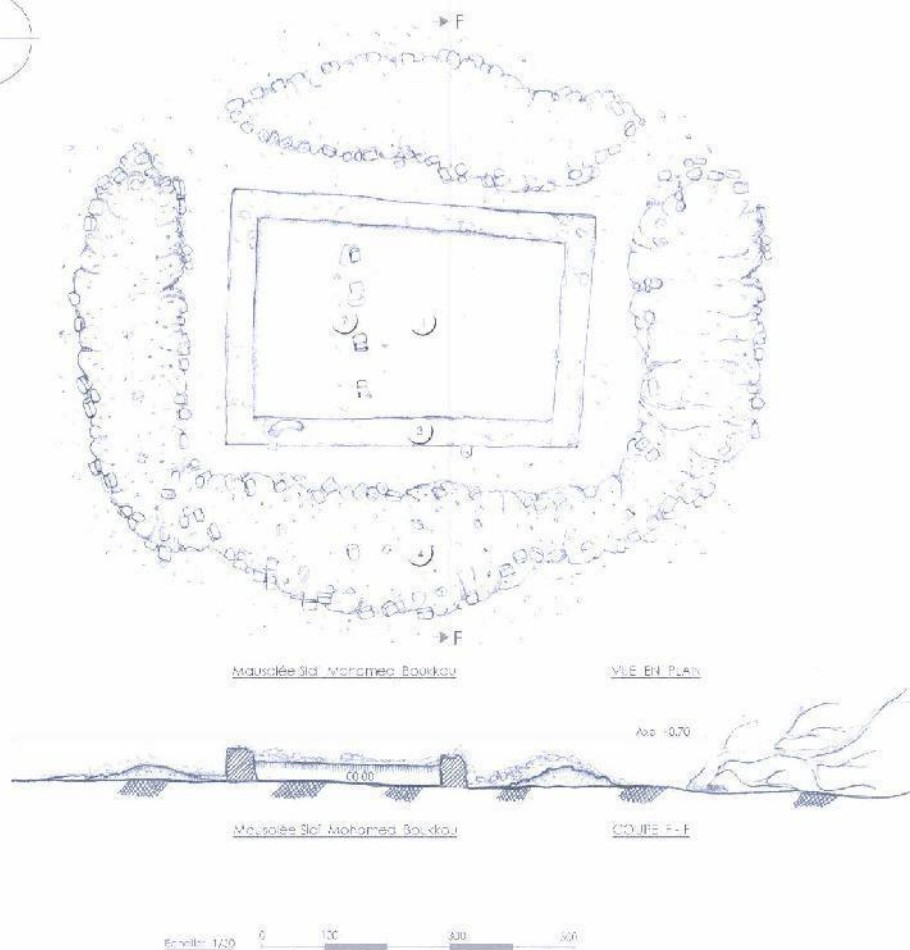
Mausolée Mohammed Boukou [redacted] 2013
Relevés architecturaux (État des lieux) des mausolées détruits à Tombouctou.

LEGENDE: Mausolée Boukkou

1. Mausolée (Terrasse);
2. Tombe ;
3. Mur acrotère;
4. Grévas.

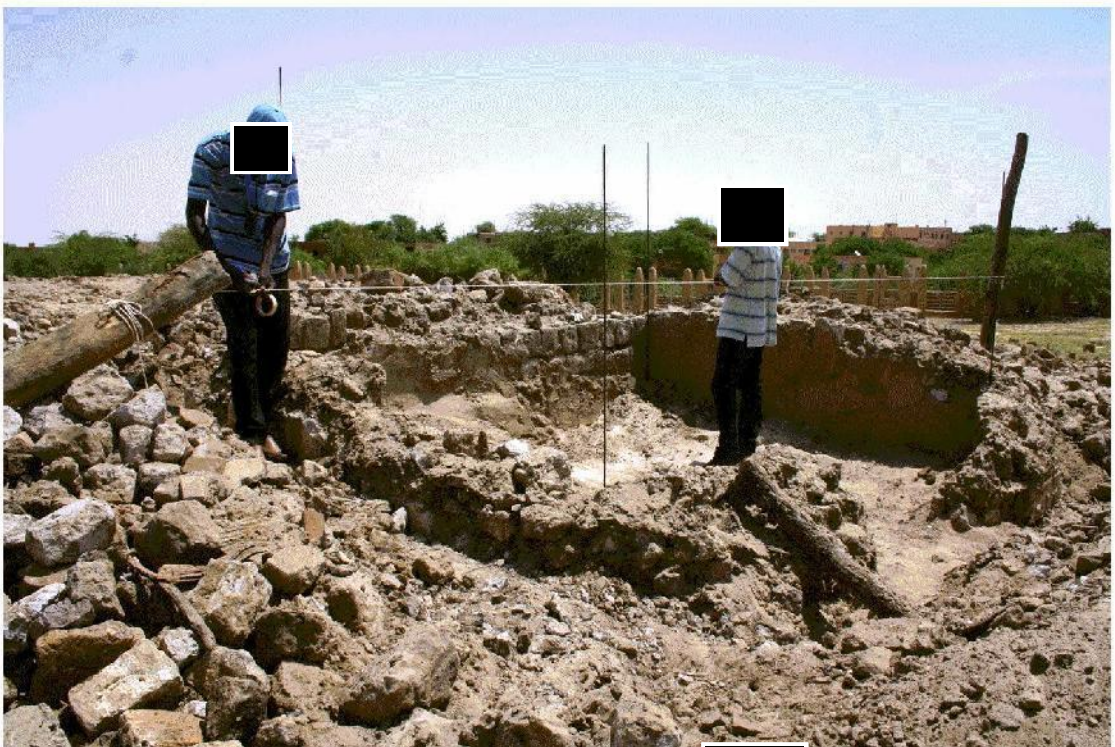
- Une partie des pierres d'Alhore peuvent être réutilisées pour la reconstruction.
- Les poutres en bois exposées aux pluies ou brisées ne sont que partiellement réutilisables.
- La porte et le mobilier ont aussi été dégradés et ne pourront pas être réutilisés.

Mausolée de Cheikh Sidi Aboul Qâsem El Touâti, relevés architecturaux, photo : [REDACTED] 014

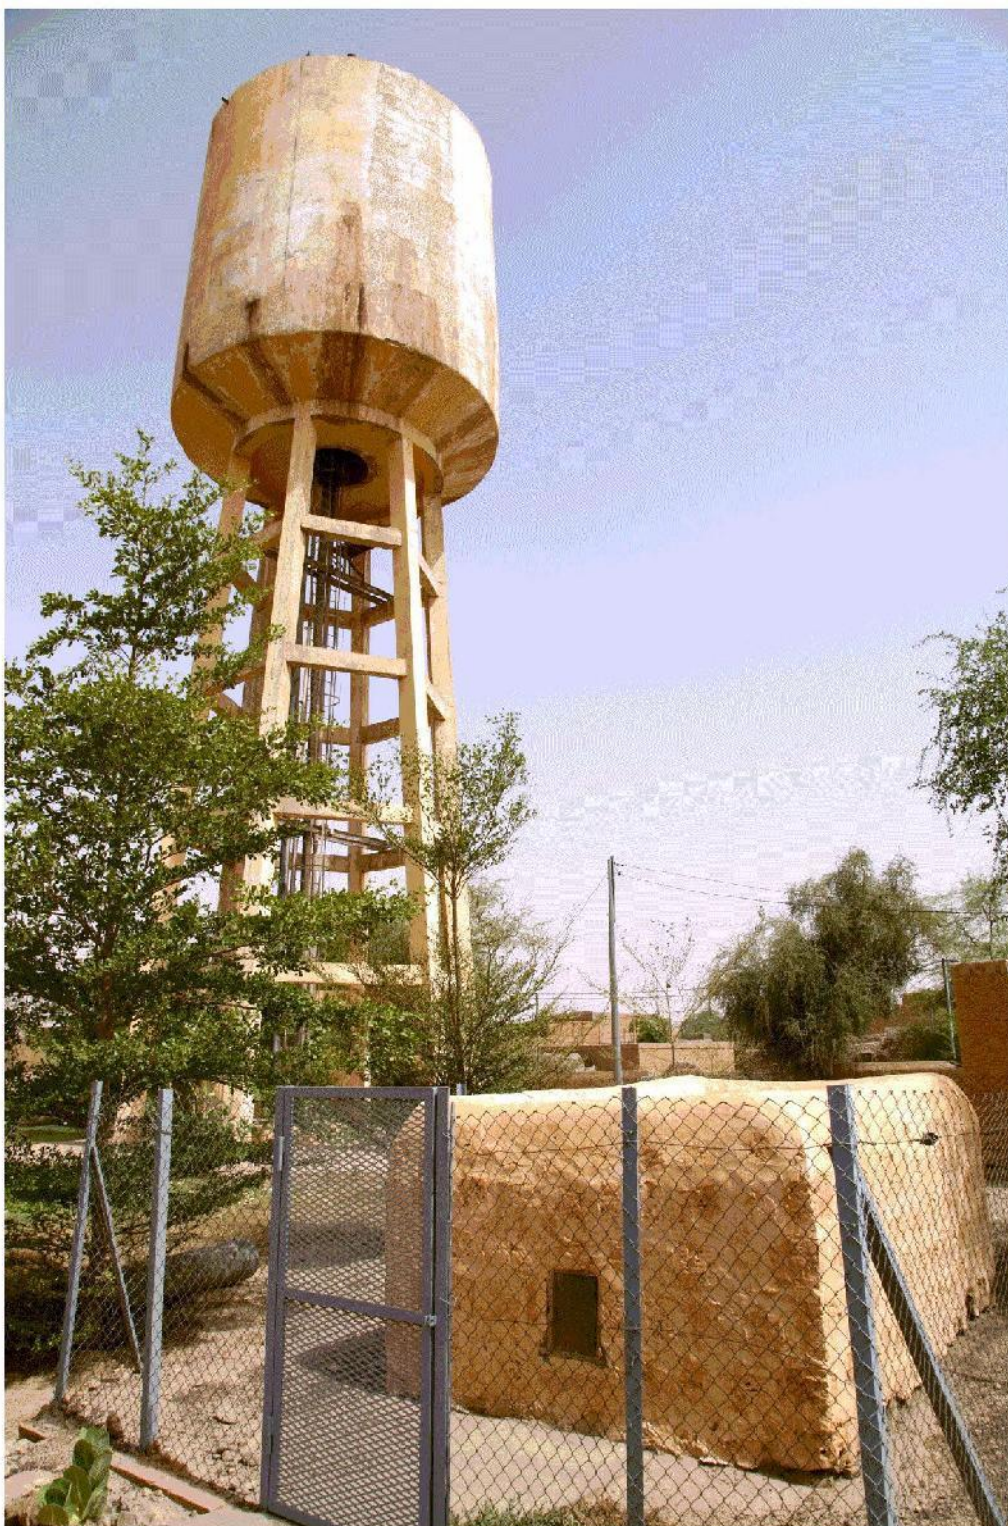
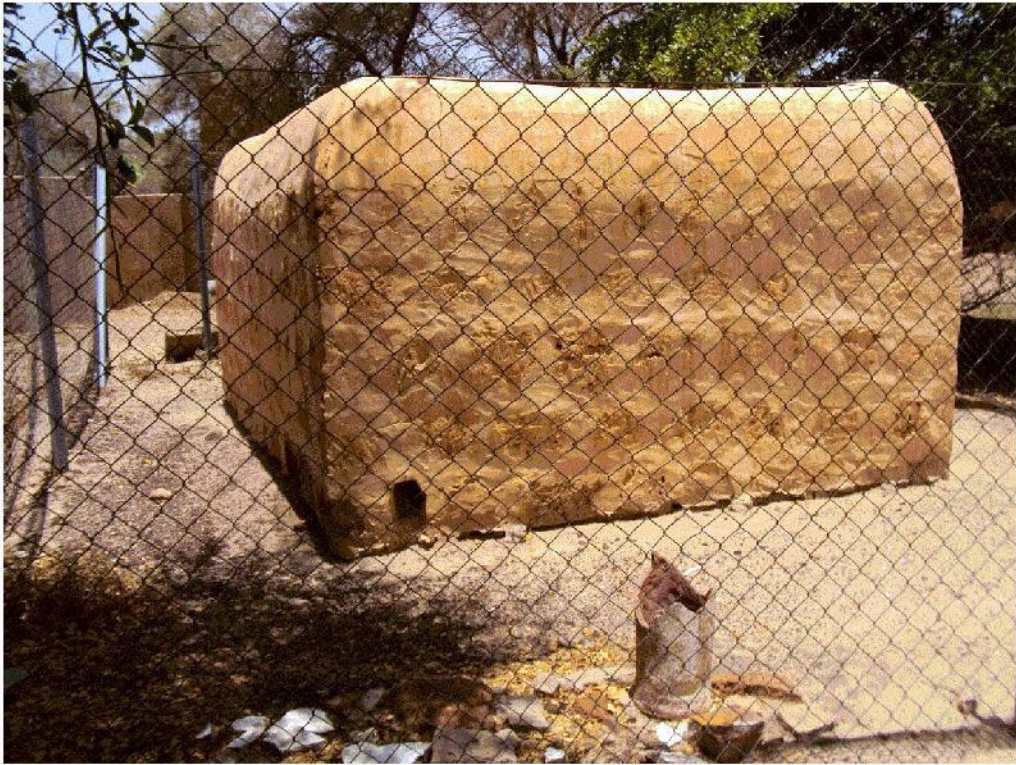
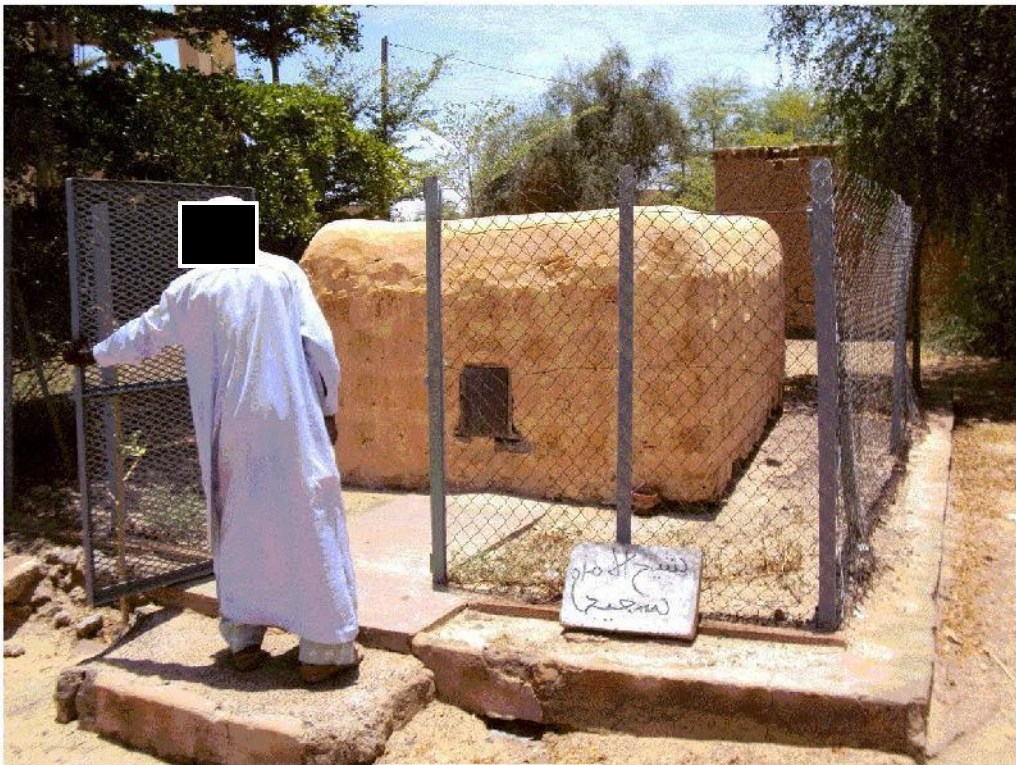
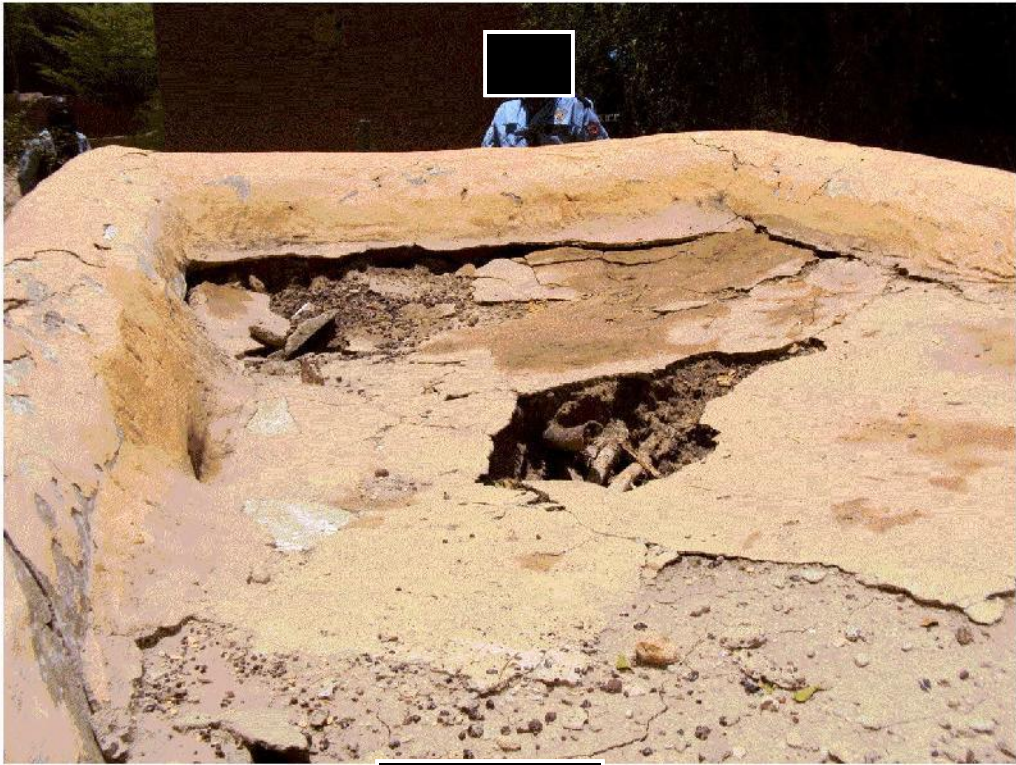
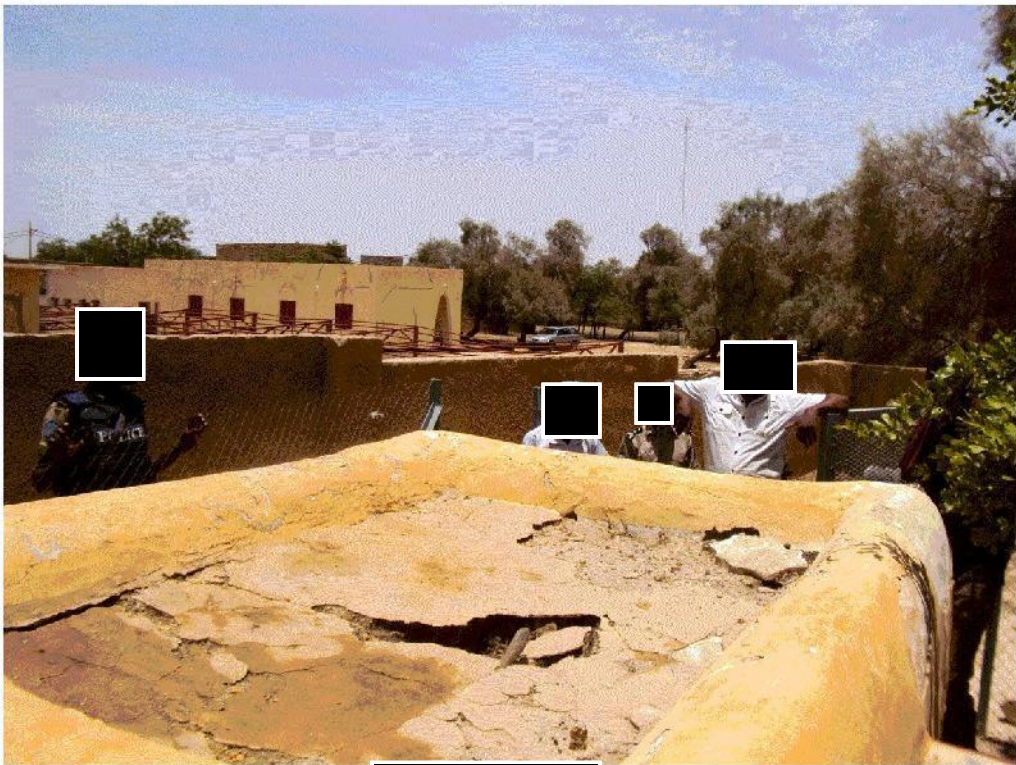
Mais celui-ci est aujourd'hui assez dégradé car il n'a pas bénéficié d'entretien depuis les débuts de la période de troubles.

L'état de dégradation du mausolée est avancé. La toiture nécessite une restauration afin de prévenir une plus grande détérioration du mausolée. Des infiltrations d'eau en toiture ont déjà affecté largement les poutres. Il est nécessaire de reprendre totalement la toiture, ainsi que les poutres et l'enduit.

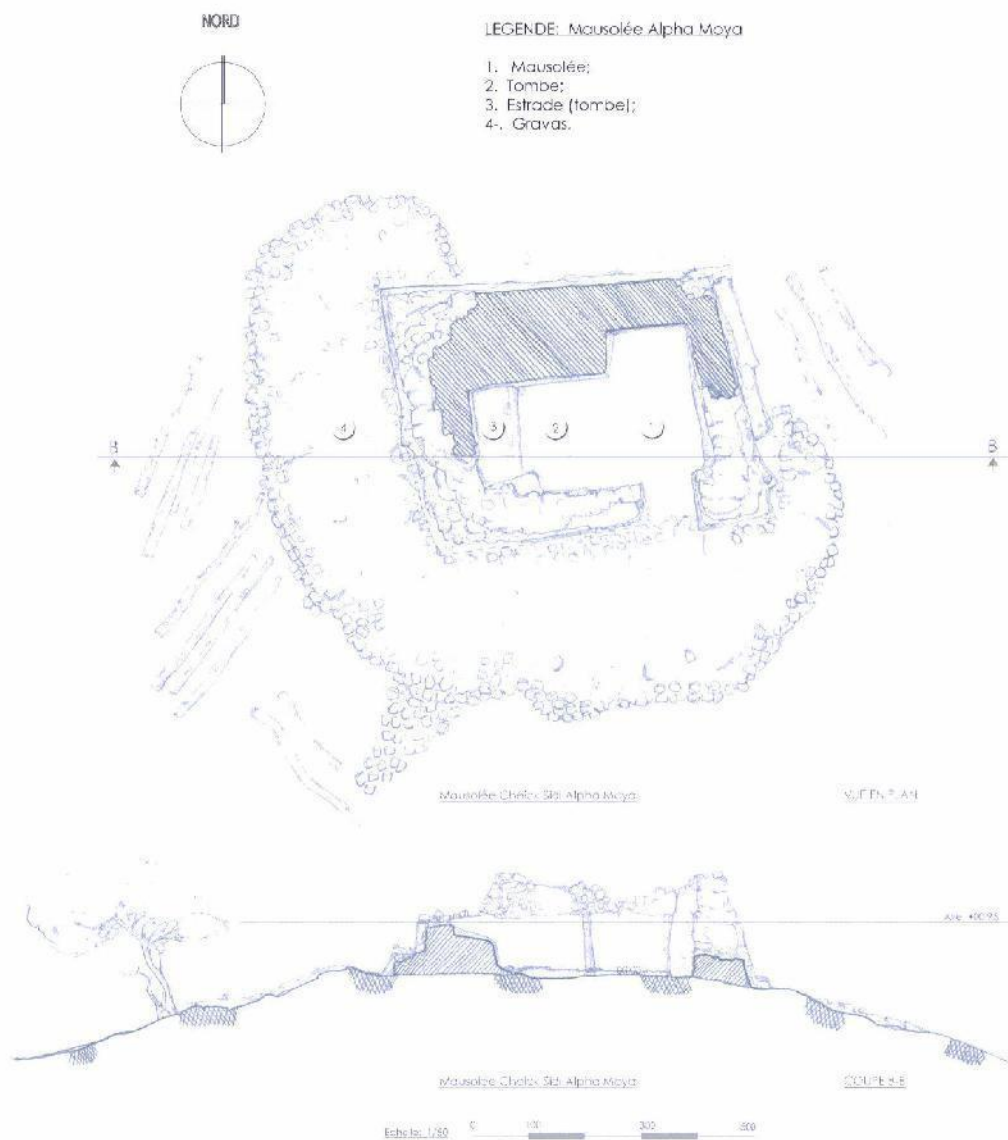
Mausolée d'Alpha Moya, [REDACTED] 2013

Relevés architecturaux (Etat des lieux) des mausolées détruits à Tombouctou.

La reconstruction du mausolée de Alpha Moya est prévue pour le mois de mai 2015.

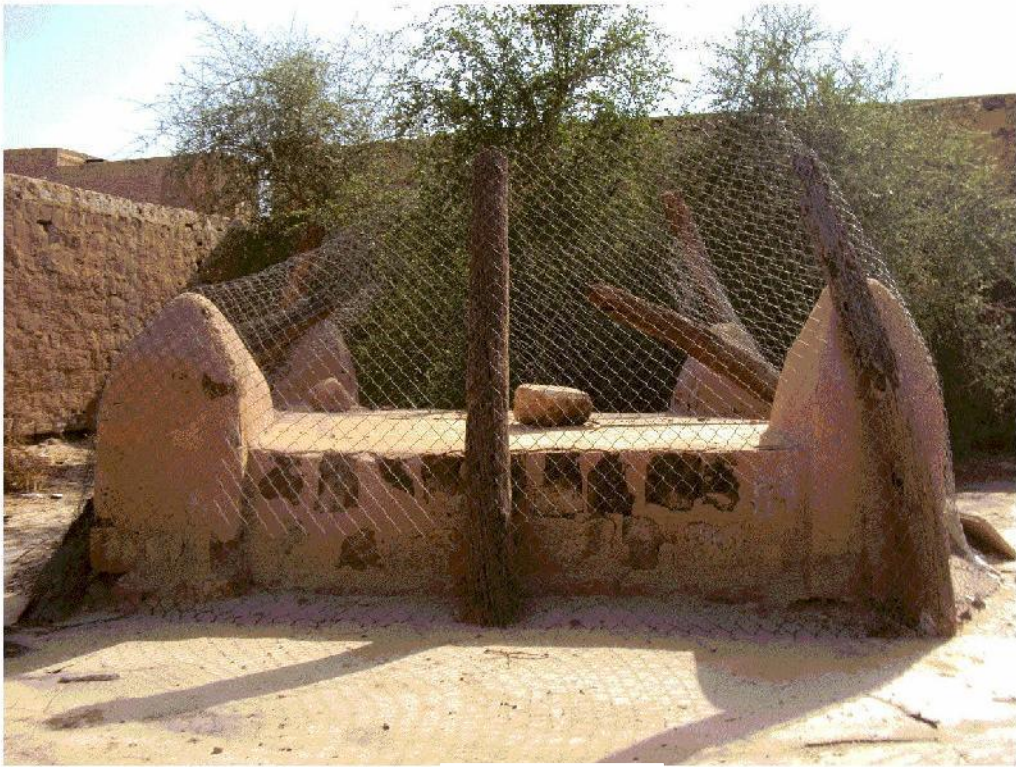
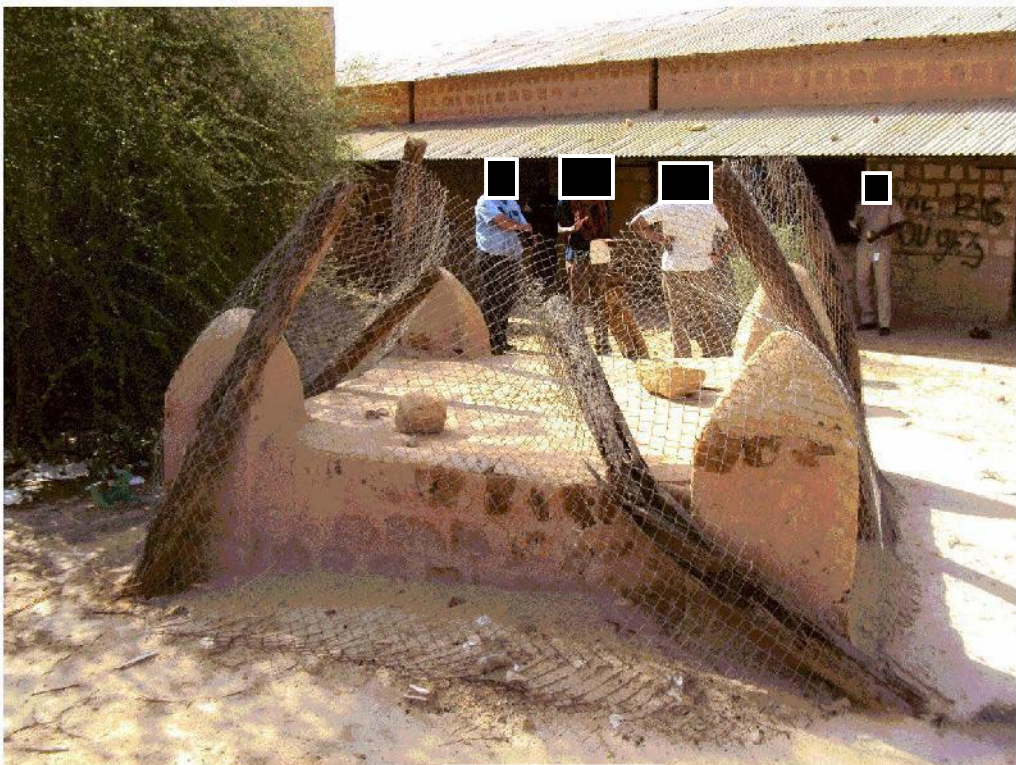
Le mausolée préservé de la destruction se trouve dans un état de dégradation faible.

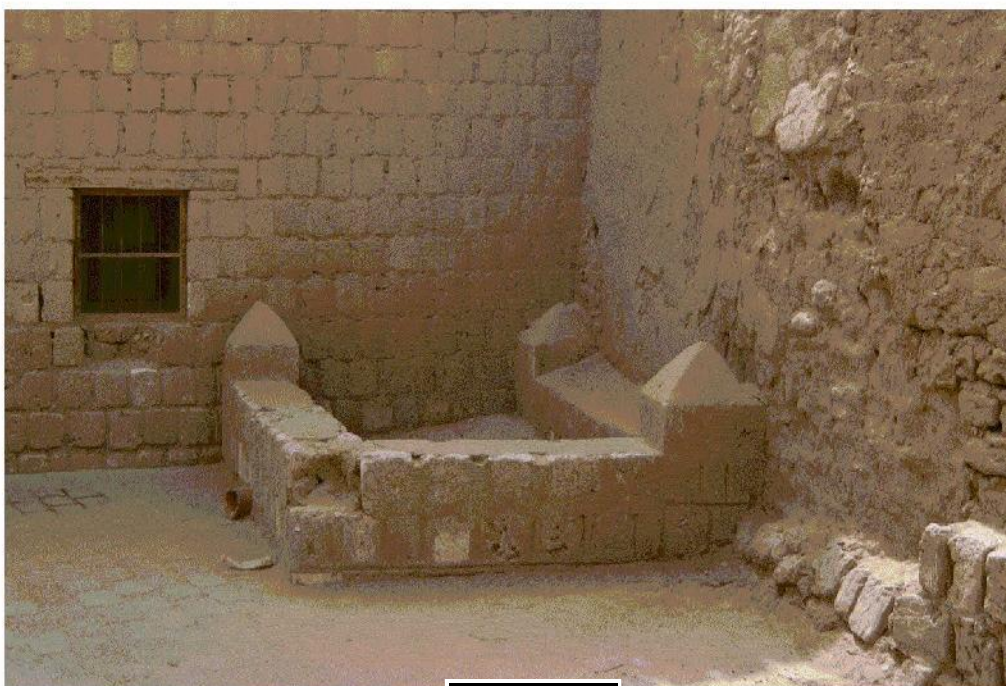
Mausolée Cheikh Massiré Boubou Zagrani, photo [redacted] 2009

Malgré une certaine hauteur, ce mausolée n'a pas subi de dégradation. Les photos montrent que ce mausolée a perdu un de ses merlons entre 2006 et 2009. Celui-ci a été réparé, mais cette réparation n'a pas été très bien réalisée.

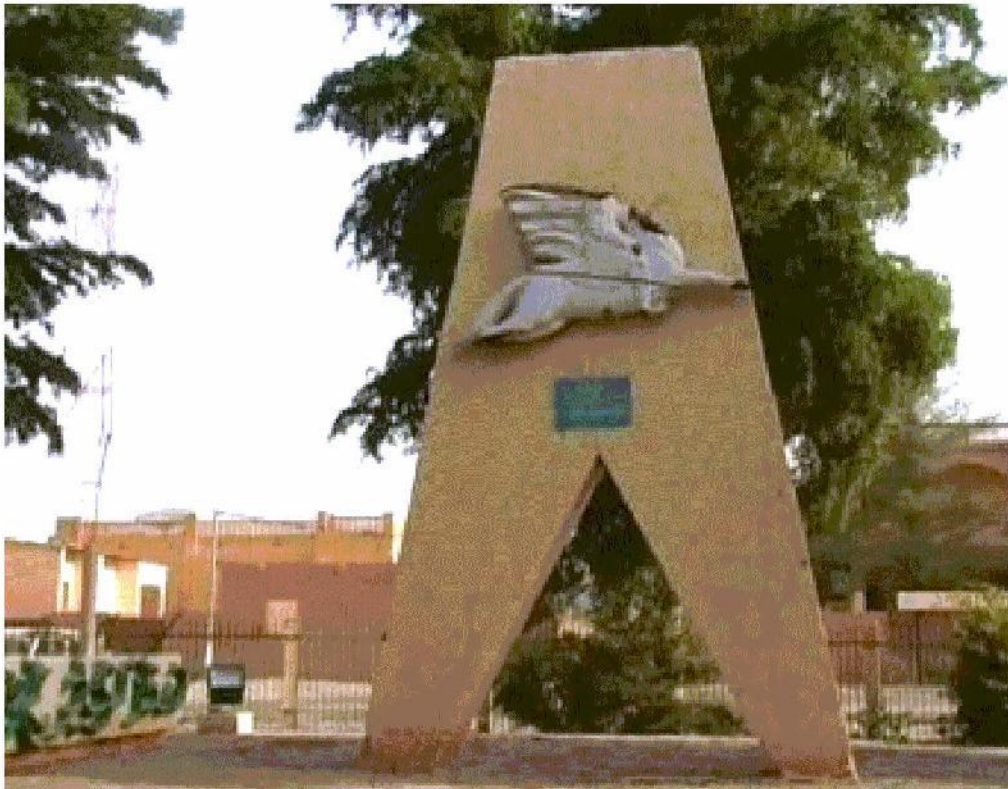
Dans un premier temps, au mois d'avril 2012, c'est la tête du cavalier qui a été détruite.

Monument El Farouk, photo : Archives DNPC, état après première destruction d'avril 2012
